Relatório Anual de Informação ao Consumidor - 2020

Município de Barra dos Coqueiros

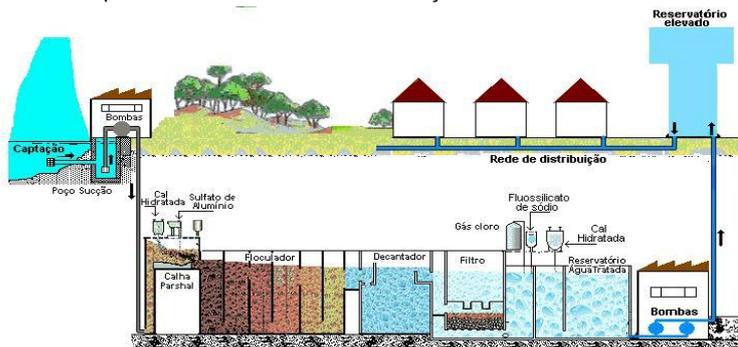
Sistema com captação em manancial de superfície

- ❖ **Captação e transporte** – processo no qual ocorre a coleta de água nos rios, barragens e poços por meio de bombas e transportada por tubulações até as estações de tratamento. A depender da localização da captação a água é impulsionada pela ação da gravidade.

- ❖ **Clarificação** (coagulação, floculação, decantação e filtração) – processo de remoção das impurezas da água, com a adição de produtos químicos que agregam essas substâncias formando flocos que são removidos em tanques de decantação/flotação e em filtros de areia.

- ❖ **Tratamento final** (desinfecção, fluoretação e correção do pH) – a partir desta etapa a água encontra-se adequada para consumo. O processo tem como finalidade a desinfecção química através da adição de cloro, prevenção contra a cárie dentária pela adição de flúor e de barrilha leve ou cal hidratada para corrigir a acidez da água e proteger as instalações e utensílios.

- ❖ **Reservação e distribuição** – concluído o processo de potabilização a água é armazenada em reservatórios e conduzida até os prédios residenciais e comerciais para consumo através de canalizações.

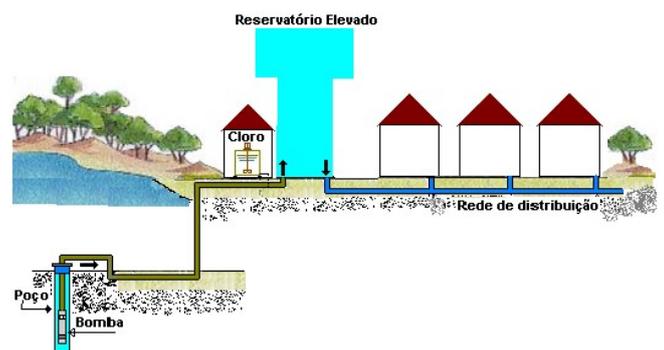
Sistema com captação em manancial subterrâneo
