# Relatório Anual de Informação ao Consumidor - 2018

## Município de Lagarto

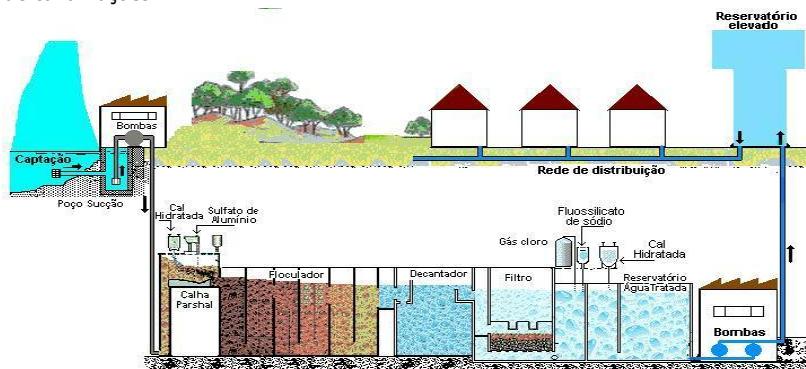
- ❖ **Captação e transporte** – processo no qual ocorre à coleta de água nos rios, barragens e poços por meio de bombas e transportada por tubulações até as estações de tratamento. A depender da localização da captação a água é impulsionada pela ação da gravidade.

- ❖ **Clarificação** (coagulação, floculação, decantação e filtração) – processo de remoção das impurezas da água, com a adição de produtos químicos que agrega essas substâncias formando flocos que são removidos em tanques de decantação e em filtros de areia.

- ❖ **Tratamento final** (desinfecção, fluoretação e correção do pH) – a partir desta etapa a água encontra-se adequada para consumo. O processo tem como finalidade a desinfecção química através da adição de cloro, prevenção contra a cárie dentária pela adição de flúor e de barrilha leve para corrigir a acidez da água e proteger as instalações e utensílios.

- ❖ **Reservação e distribuição** – concluído o processo de potabilização a água é armazenada em reservatórios e conduzida até os prédios residenciais e comerciais para consumo através de canalizações.
